# COMMUNE DE BAGNÈRES DE BIGORRE

## Plan de Prévention des Risques naturels prévisibles (P.P.R.)

- Rapport de présentation
- Document graphique
- Règlement

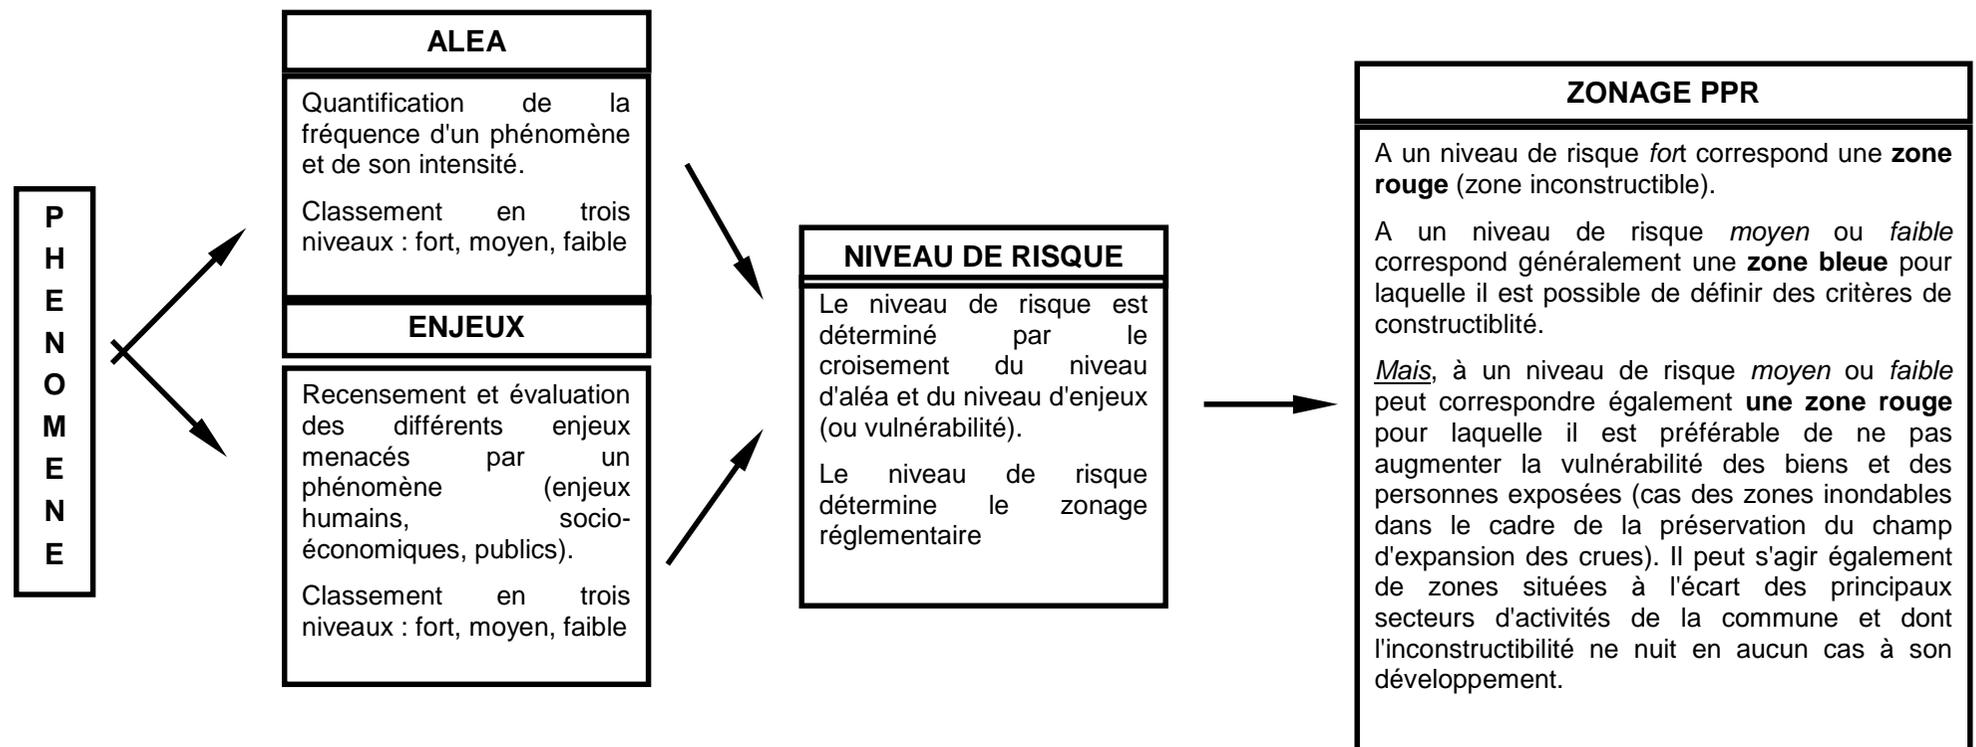
### 6.1. SCHEMA DE SYNTHESE D'ANALYSE DES RISQUES

Le schéma ci-dessous synthétise l'analyse qui est faite pour chaque zone considéré "à risque". A chaque phénomène est ainsi attribué un niveau d'aléa relatif à son intensité et sa fréquence. L'appréciation des enjeux résulte d'une analyse des occupations du sol actuelles ou projetées. Le niveau de risque induit par l'évaluation des enjeux menacés et le niveau d'aléa permet de déterminer les zones réglementaires du plan de zonage du P.P.R..
